## 自宅のウォシュレット オート不良の修理内容

ウォシュレット TCF 4 7 1 3 (オート便器洗浄タイプ) 平成 1 2 年製

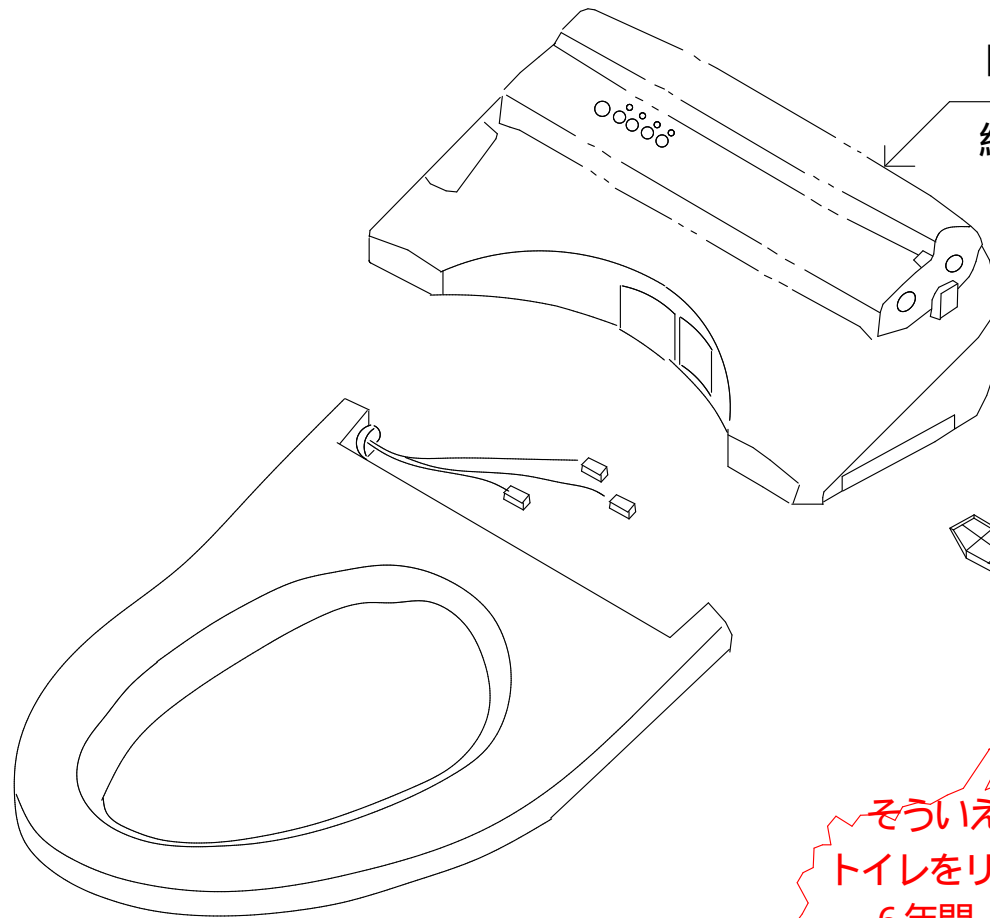
ドライバ部品 (基盤) の辺りが結露していた

結露を防ぐ為のファンモーターが機能していなかった

修理内容

ドライバ部品・ファンモーターの交換
